Temat: REMONT POKRYCIA DACHOWEGO KOŚCIOŁA PW. ŚW. TRÓJCY W PASZOWICACH		
Obiekt: BUDYNEK SAKRALNY		
Adres: Paszowice nr 115, 59 - 411Paszowice działka nr 94/7, obręb Paszowice		
Inwestor: PARAFIA RZYMSKOKATOLICKA PW. ŚWIĘTEJ TRÓJCY Paszowice nr 115, 59 - 411Paszowice		
Projektant: mgr. inż. arch Agnieszka Wolska - Cielińska upr. nr 01/DSOKK/2022		
Opracował: mgr inż. Tomasz Cichoński		
Tytuł rysunku: INWENTARYZACJA RZUT DACHU		
Stadium: PB-IB	Branża: BUDOWLANA	Nr rysunku:
Data: 21.06.2024	Skala: 1:150 Arkusz: A3	I-05

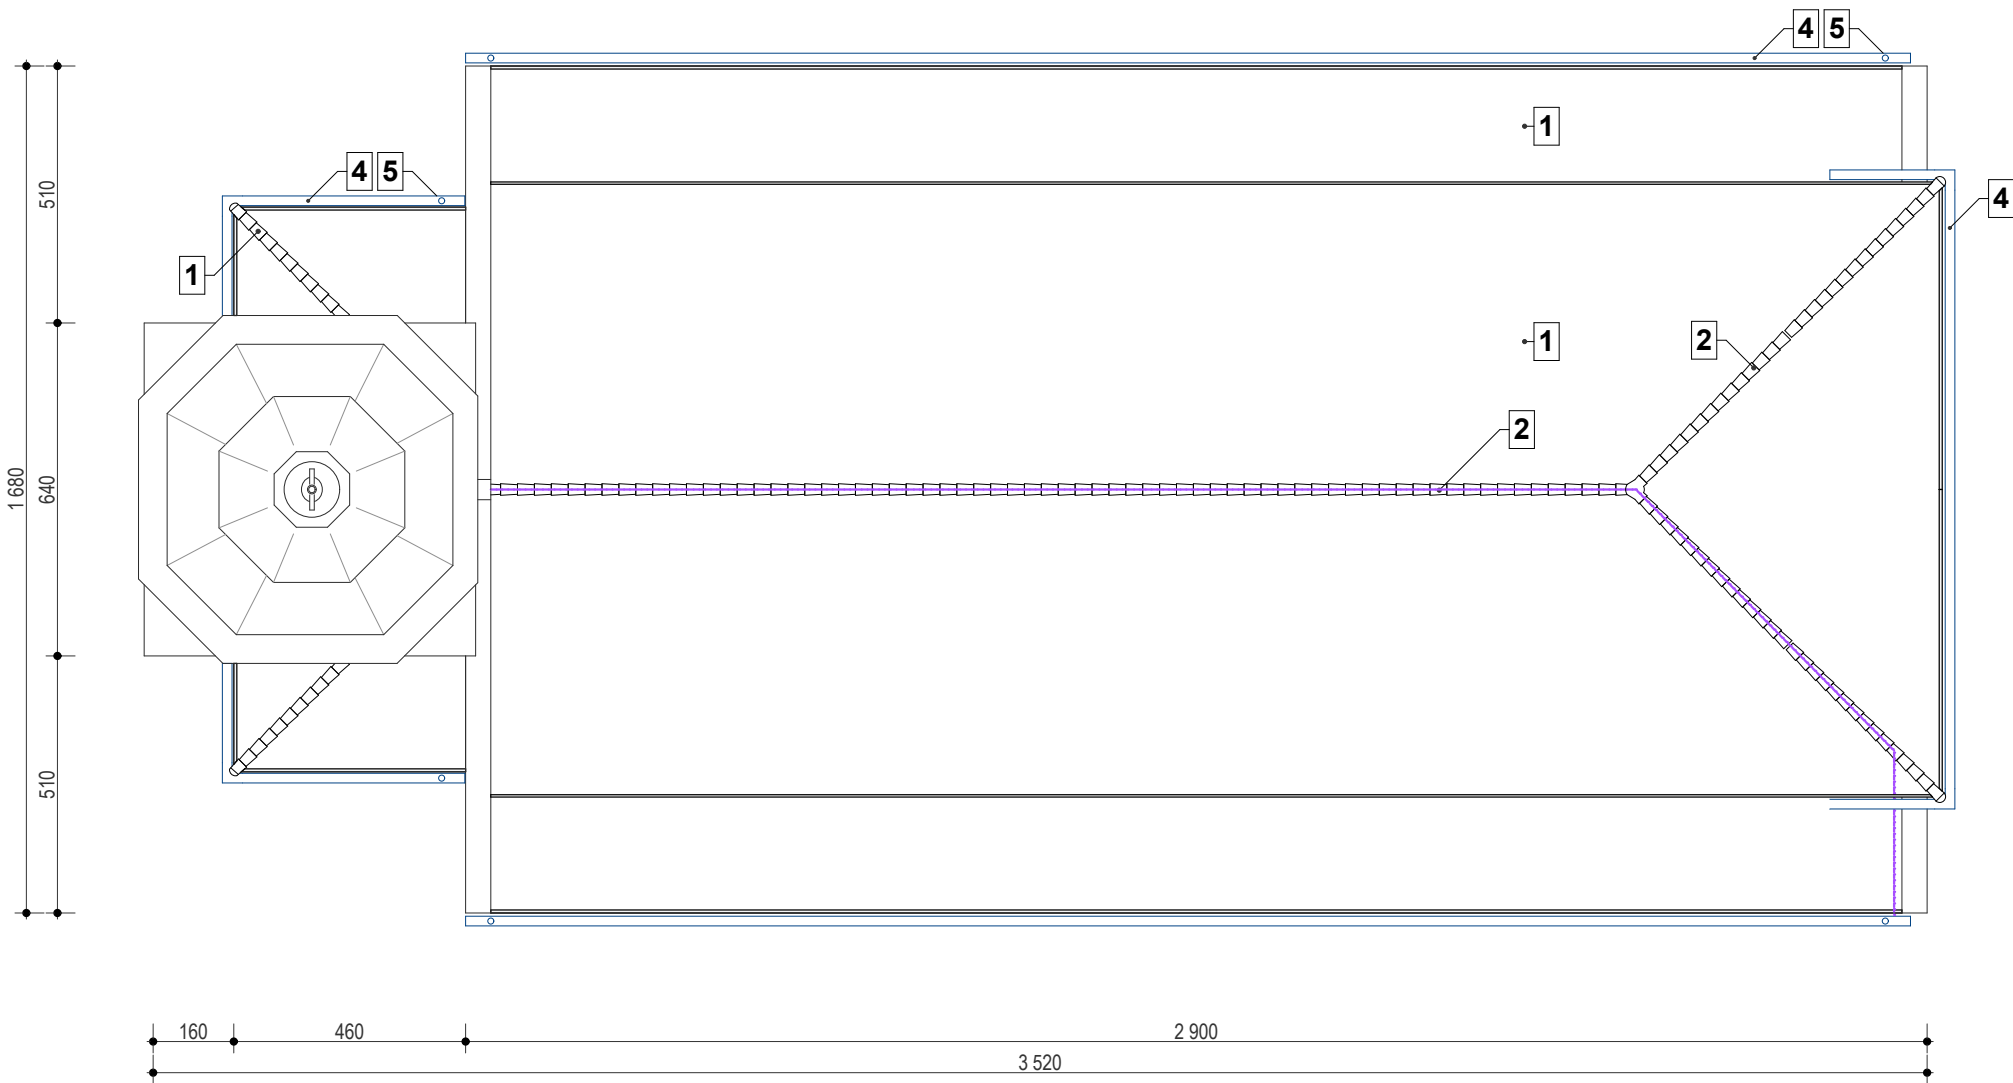
STAN ISTNIEJĄCY

1	DACHÓWKA	CERAMICZNA KARPIÓWKA W KOLORZE SZARYM / CEGLASTYM
2	GĄSIORY	CERAMICZNE W KOLORZE SZARYM
3	OBRÓBKIBLACHARSKIE	Z BLACHY OCYNKOWANEJ
4	RYNNY	
5	RURYSPUSTOWE	
6	INSTALACJA ODGROMOWA	WYMIANA NA NOWĄ - WG CZĘŚCI OPISOWEJ
