| Temat: REMONT POKRYCIA DACHOWEGO KOŚCIOŁA PW. ŚW. TRÓJCY W PASZOWICACH | | |
| Obiekt: BUDYNEK SAKRALNY | | |
| Tytuł rysunku: ELEWACJA PÓLNOCNO - WSCHODNIA | | |

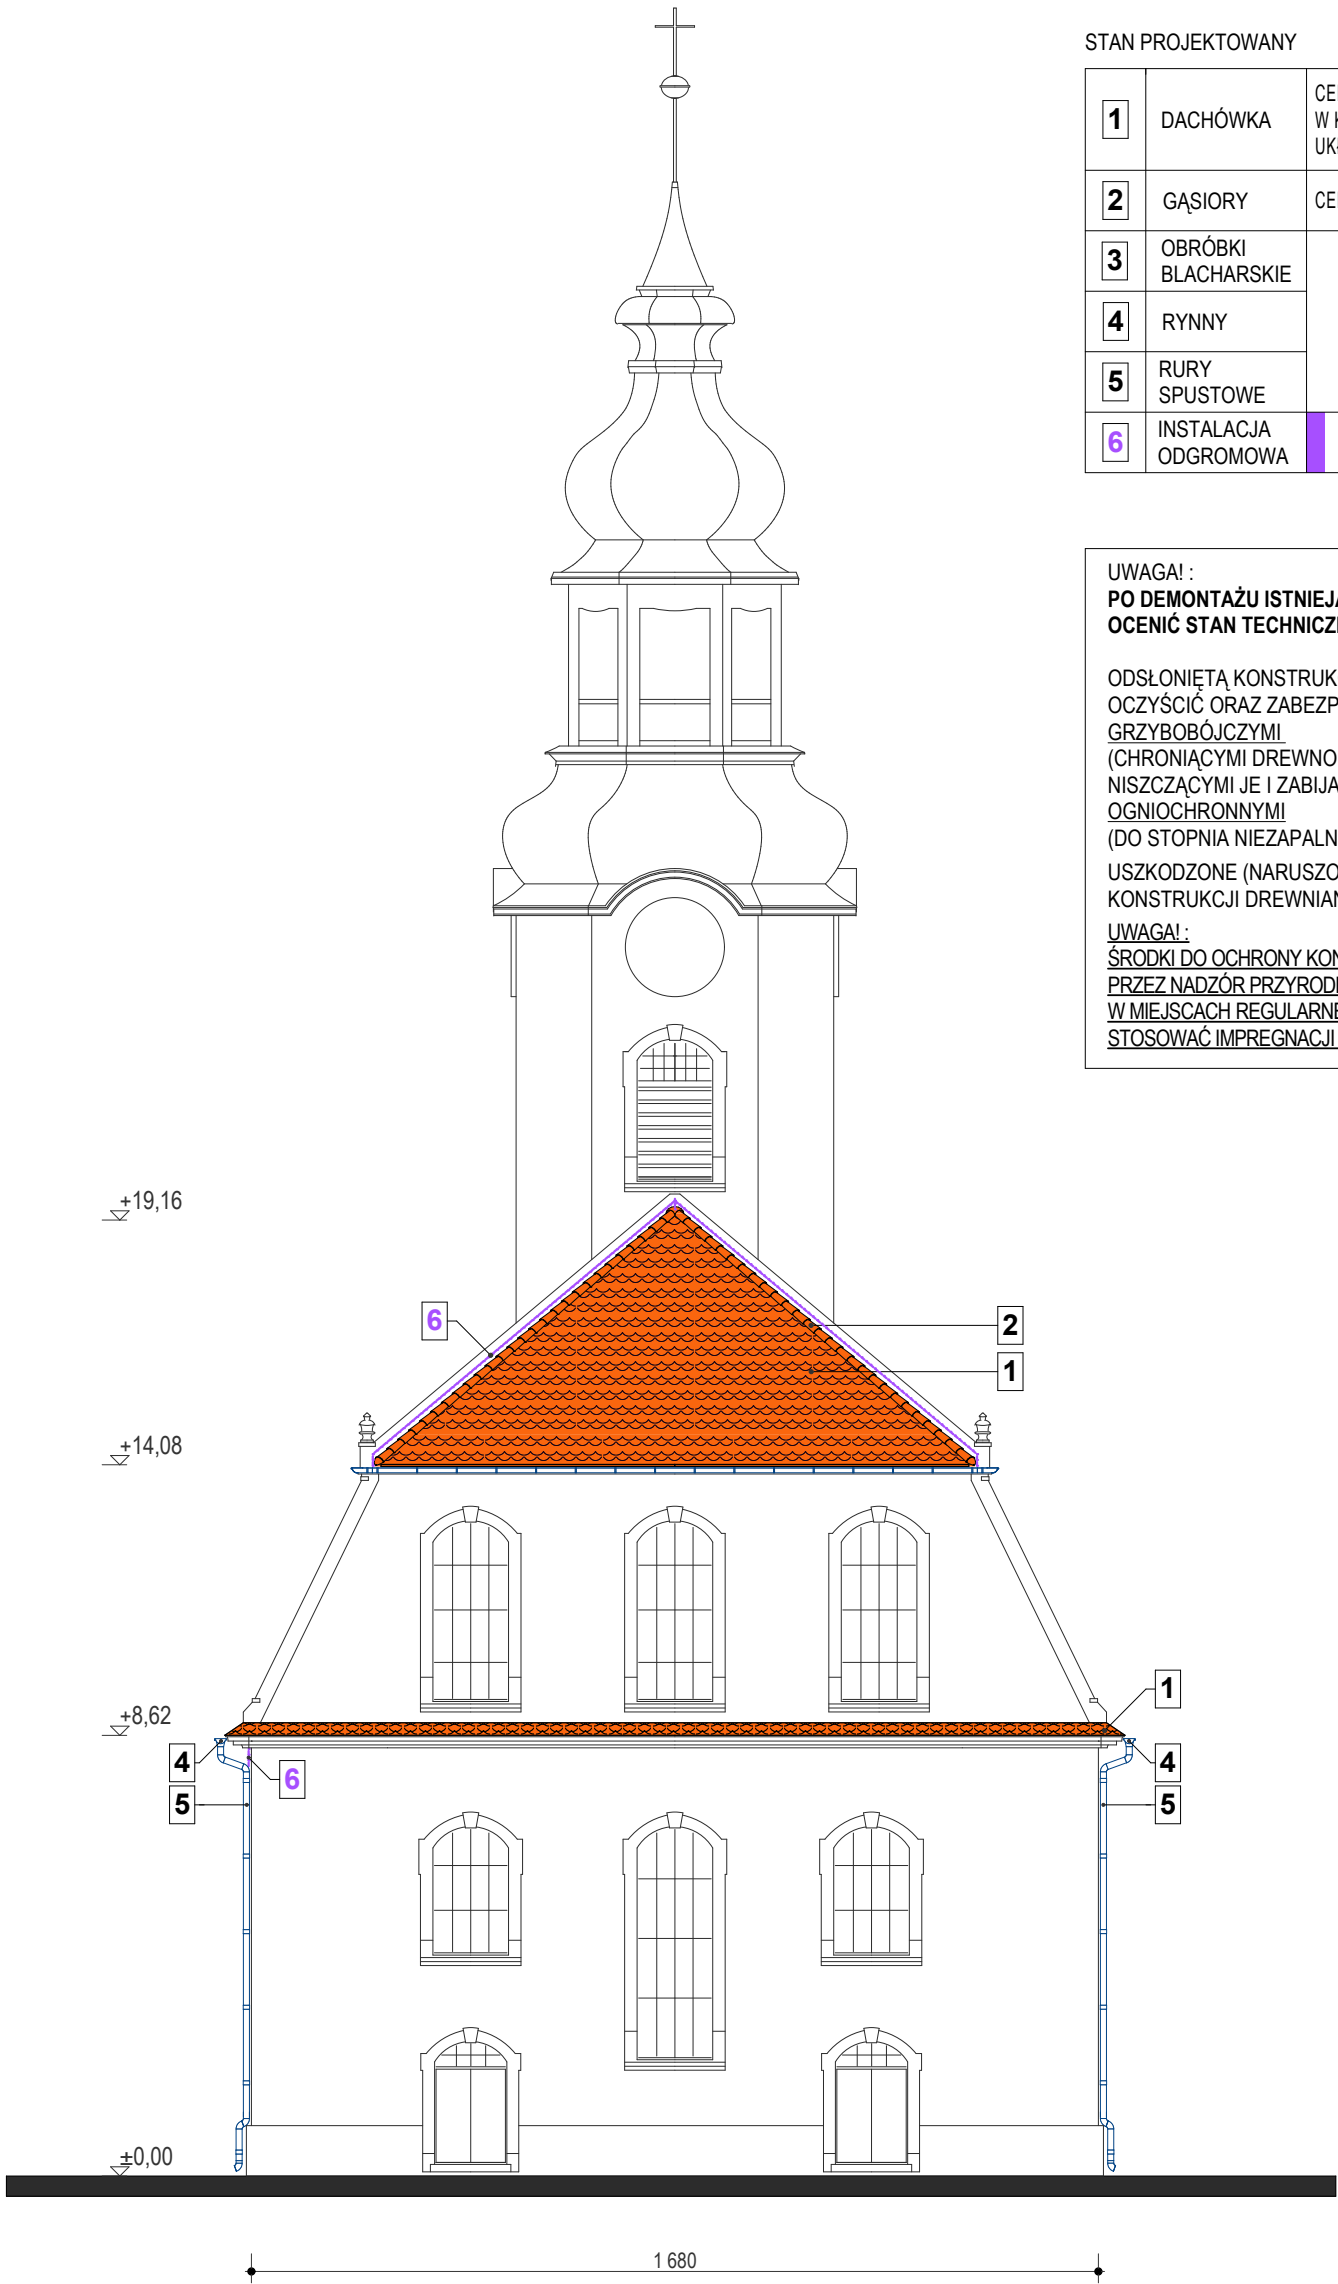
STAN PROJEKTOWANY

| 1 | DACHÓWKA | CERAMICZNA KARPIÓWKA Z ŻEBROWANIEM (ŻŁOBKOWANA) W KOLORZE CEGLASTYM, MATOWYM UKŁADAĆ PODWÓJNIE W KORONKĘ. |
| 2 | GĄSIORY | CERAMICZNE W KOLORZE CEGLASTYM, MATOWYM |
| 3 | OBRÓBK BLACHARSKIE | Z BLACHY MIEDZIANEJ |
| 6 | INSTALACJA ODGROMOWA | WYMIANA NA NOWĄ - WG CZĘŚCI OPISOWEJ |

UWAGA! :
PO DEMONTAŻU ISTNIEJĄCEGO POKRYCIA DACHOWEGO NALEŻY OCENIĆ STAN TECHNICZNY WIEŻBY DACHOWEJ.

ODSŁONIĘTĄ KONSTRUKCJĘ DACHU NALEŻY OCZYŚCIĆ ORAZ ZABEZPIECZYĆ ŚRODKAMI :
GRZYBOBÓJCZYM
(CHRONIĄCYMI DREWNO PRZED ROZWOJEM GRZYBÓW, NISZCZĄCYMI JE I ZABIJAJĄCYMI LARWY OWADÓW)
OGNIOCHRONNYMI
(DO STOPNIA NIEZAPALNOŚCI I NIEROZPRZESTRZENIANIA OGNIA NRO).
USZKODZONE (NARUSZONE PRZEZ SZKODNIKI, ZMURSZALE) ELEMENTY KONSTRUKCJI DREWNIANEJ NALEŻY WZMOCNIĆ LUB WYMIENIĆ

UWAGA! :
ŚRODKI DO OCHRONY KONSERWACJI DREWNA POWINNY MIEĆ AKCEPTACJĘ PRZEZ NADZÓR PRZYRODNICZY.
W MIEJSCACH REGULARNEGO PRZEBYWANIA NIETOPERZY NIE POWINNO SIĘ STOSOWAĆ IMPREGNACJI WIEŻBY DACHOWEJ
