STAN PROJEKTOWANY

Temat: <b>REMONT POKRYCIA DACHOWEGO KOŚCIOŁA PW. ŚW. TRÓJCY W PASZOWICACH</b>		
Obiekt: BUDYNEK SAKRALNY		
Adres: Paszowice nr 115, 59 - 411Paszowice działka nr 94/7, obręb Paszowice		
Inwestor: PARAFIA RZYMSKOKATOLICKA PW. ŚWIĘTEJ TRÓJCY Paszowice nr 115, 59 - 411Paszowice		
Projektant: mgr. inż. arch Agnieszka Wolska - Cielińska upr. nr 01/DSOKK/2022		Podpis
Opracował: mgr inż. Tomasz Cichoński		Podpis
Tytuł rysunku: <b>ELEWACJA POŁUDNIOWO - ZACHODNIA</b>		
Stadium: PB-PAB	Branża: BUDOWLANA	Nr rysunku: <b>01</b>
Data: 21.06.2024	Skala: 1:150    Arkusz: A3

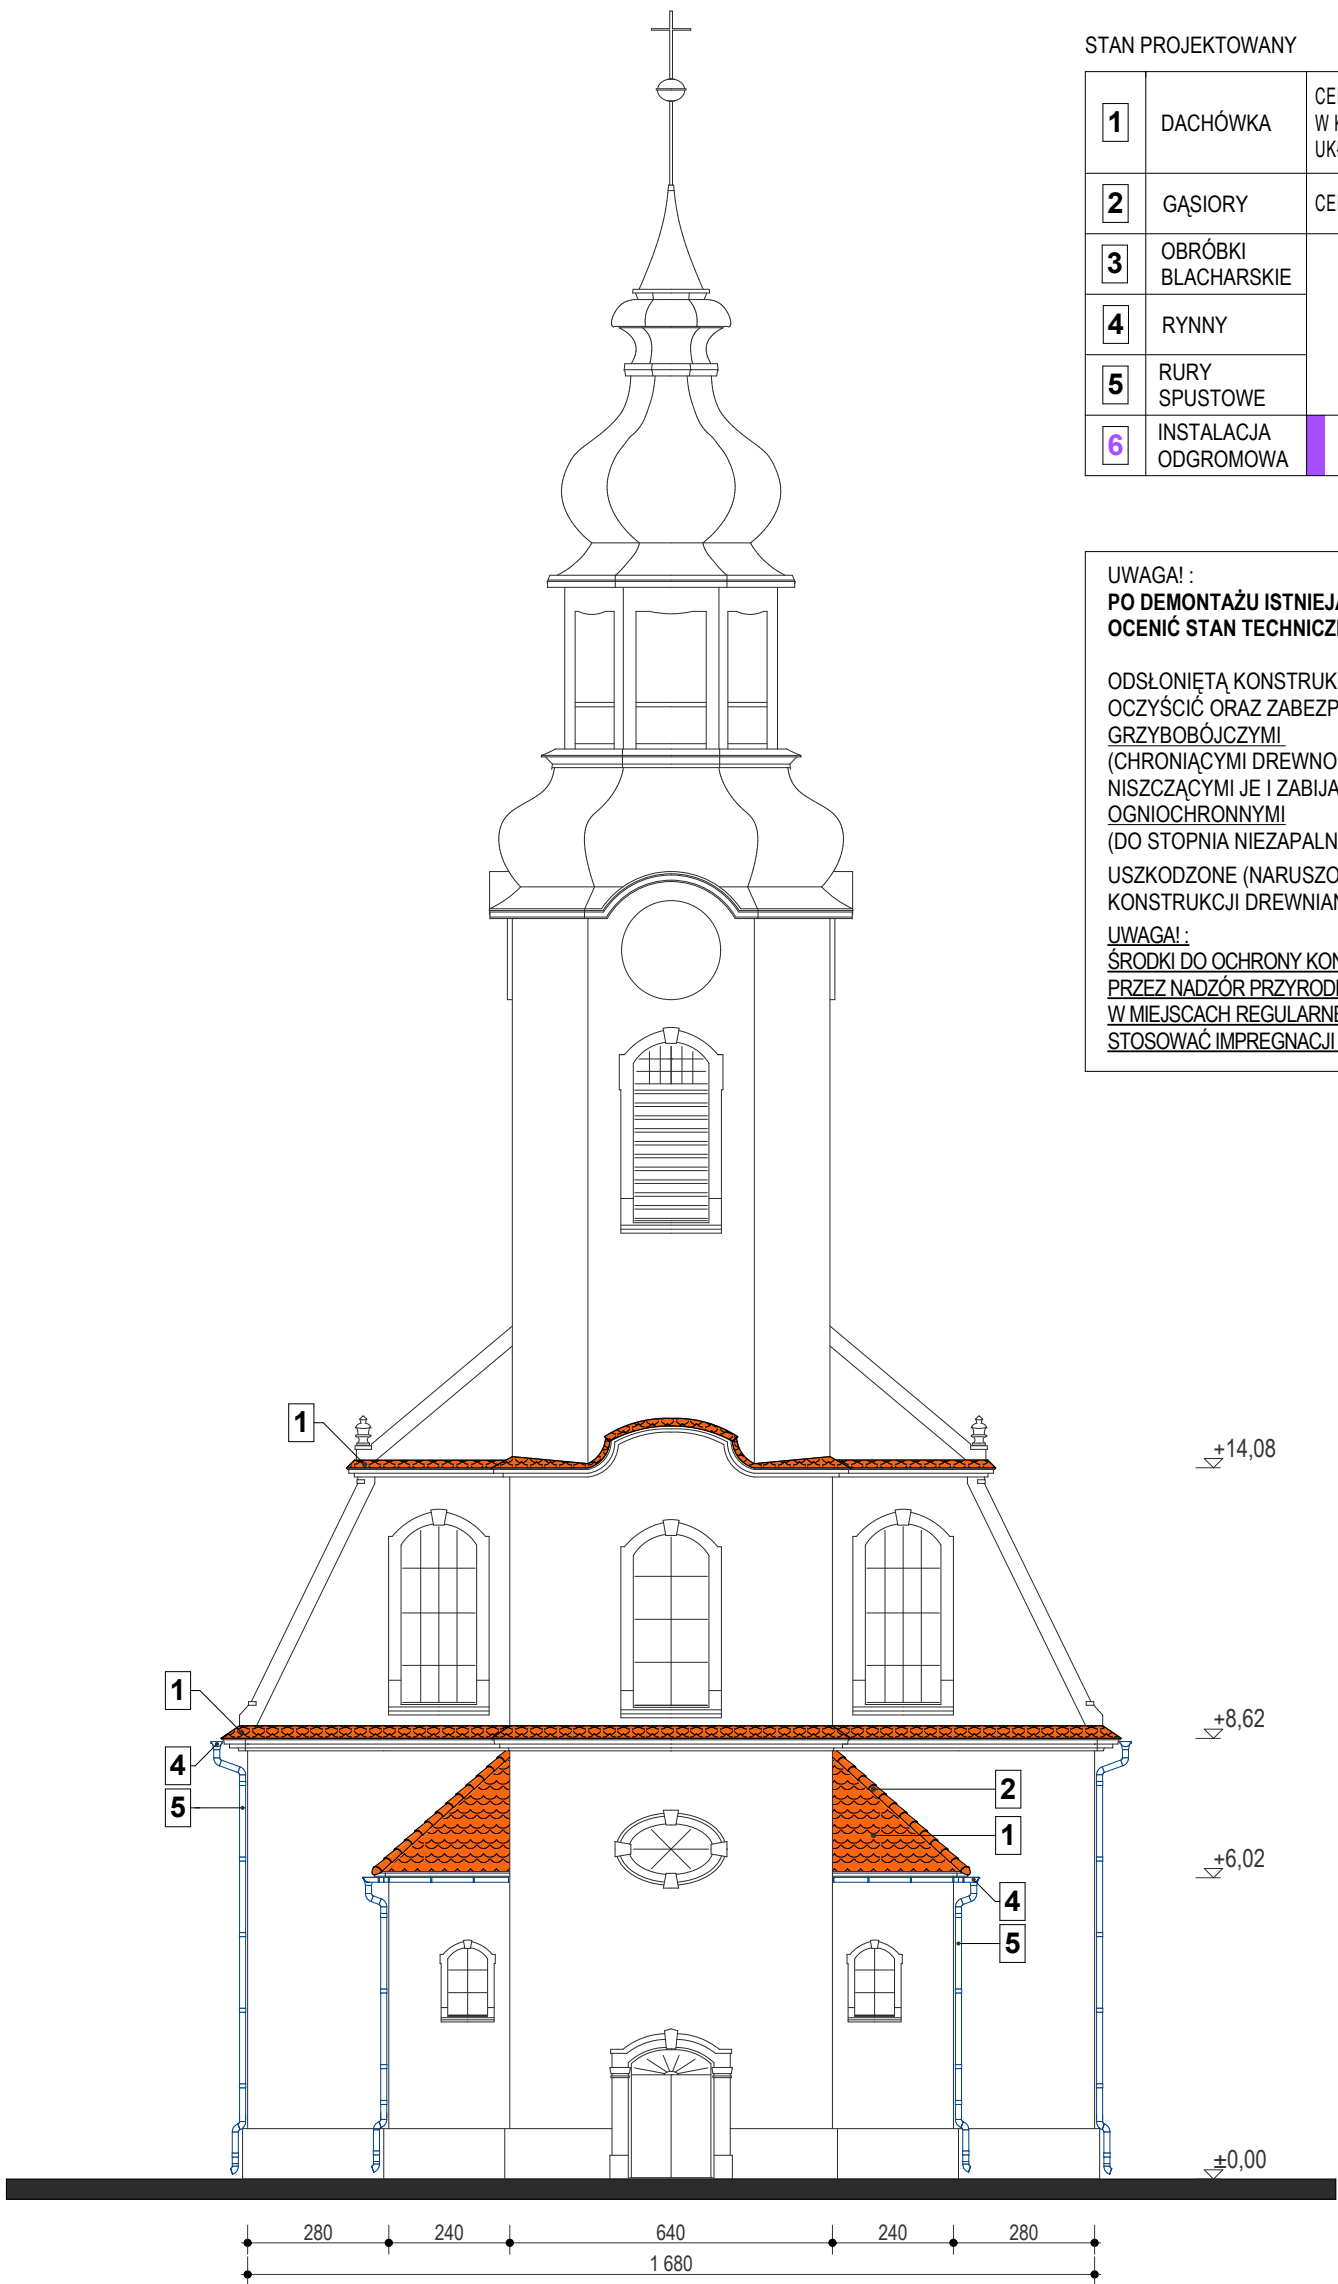
1	DACHÓWKA	CERAMICZNA KARPIÓWKA Z ŻEBROWANIEM (ŻŁOBKOWANA) W KOLORZE CEGLASTYM, MATOWYM UKŁADAĆ PODWÓJNIE W KORONKĘ.
2	GĄSIORY	CERAMICZNE W KOLORZE CEGLASTYM, MATOWYM
3	OBRÓBK BLACHARSKIE	Z BLACHY MIEDZIANEJ
4	RYNNY	
5	RURY SPUSTOWE	
6	INSTALACJA ODGROMOWA	WYMIANA NA NOWĄ - WG CZĘŚCI OPISOWEJ

UWAGA! :  
**PO DEMONTAŻU ISTNIEJĄCEGO POKRYCIA DACHOWEGO NALEŻY OCENIĆ STAN TECHNICZNY WIEŻBY DACHOWEJ.**

ODSŁONIĘTĄ KONSTRUKCJĘ DACHU NALEŻY OCZYŚCIĆ ORAZ ZABEZPIECZYĆ ŚRODKAMI :  
GRZYBOBÓJCZYM  
(CHRONIĄCYMI DREWNO PRZED ROZWOJEM GRZYBÓW, NISZCZĄCYMI JE I ZABIJAJĄCYMI LARWY OWADÓW)  
OGNIOCHRONNYMI  
(DO STOPNIA NIEZAPALNOŚCI I NIEROZPRZESTRZENIANIA OGNIA NRO).  
USZKODZONE (NARUSZONE PRZEZ SZKODNIKI, ZMURSZALE) ELEMENTY KONSTRUKCJI DREWNIANEJ NALEŻY WZMOCNIĆ LUB WYMIENIĆ

UWAGA! :  
ŚRODKI DO OCHRONY KONSERWACJI DREWNA POWINNY MIEĆ AKCEPTACJĘ PRZEZ NADZÓR PRZYRODNICZY.  
W MIEJSCACH REGULARNEGO PRZEBYWANIA NIETOPERZY NIE POWINNO SIĘ STOSOWAĆ IMPREGNACJI WIEŻBY DACHOWEJ
