Temat: REMONT POKRYCIA DACHOWEGO
KOŚCIOŁA PW. ŚW. TRÓJCY W PASZOWICACH

Obiekt: BUDYNEK SAKRALNY

ELEWACJA POŁUDNIOWO - WSCHODNIA

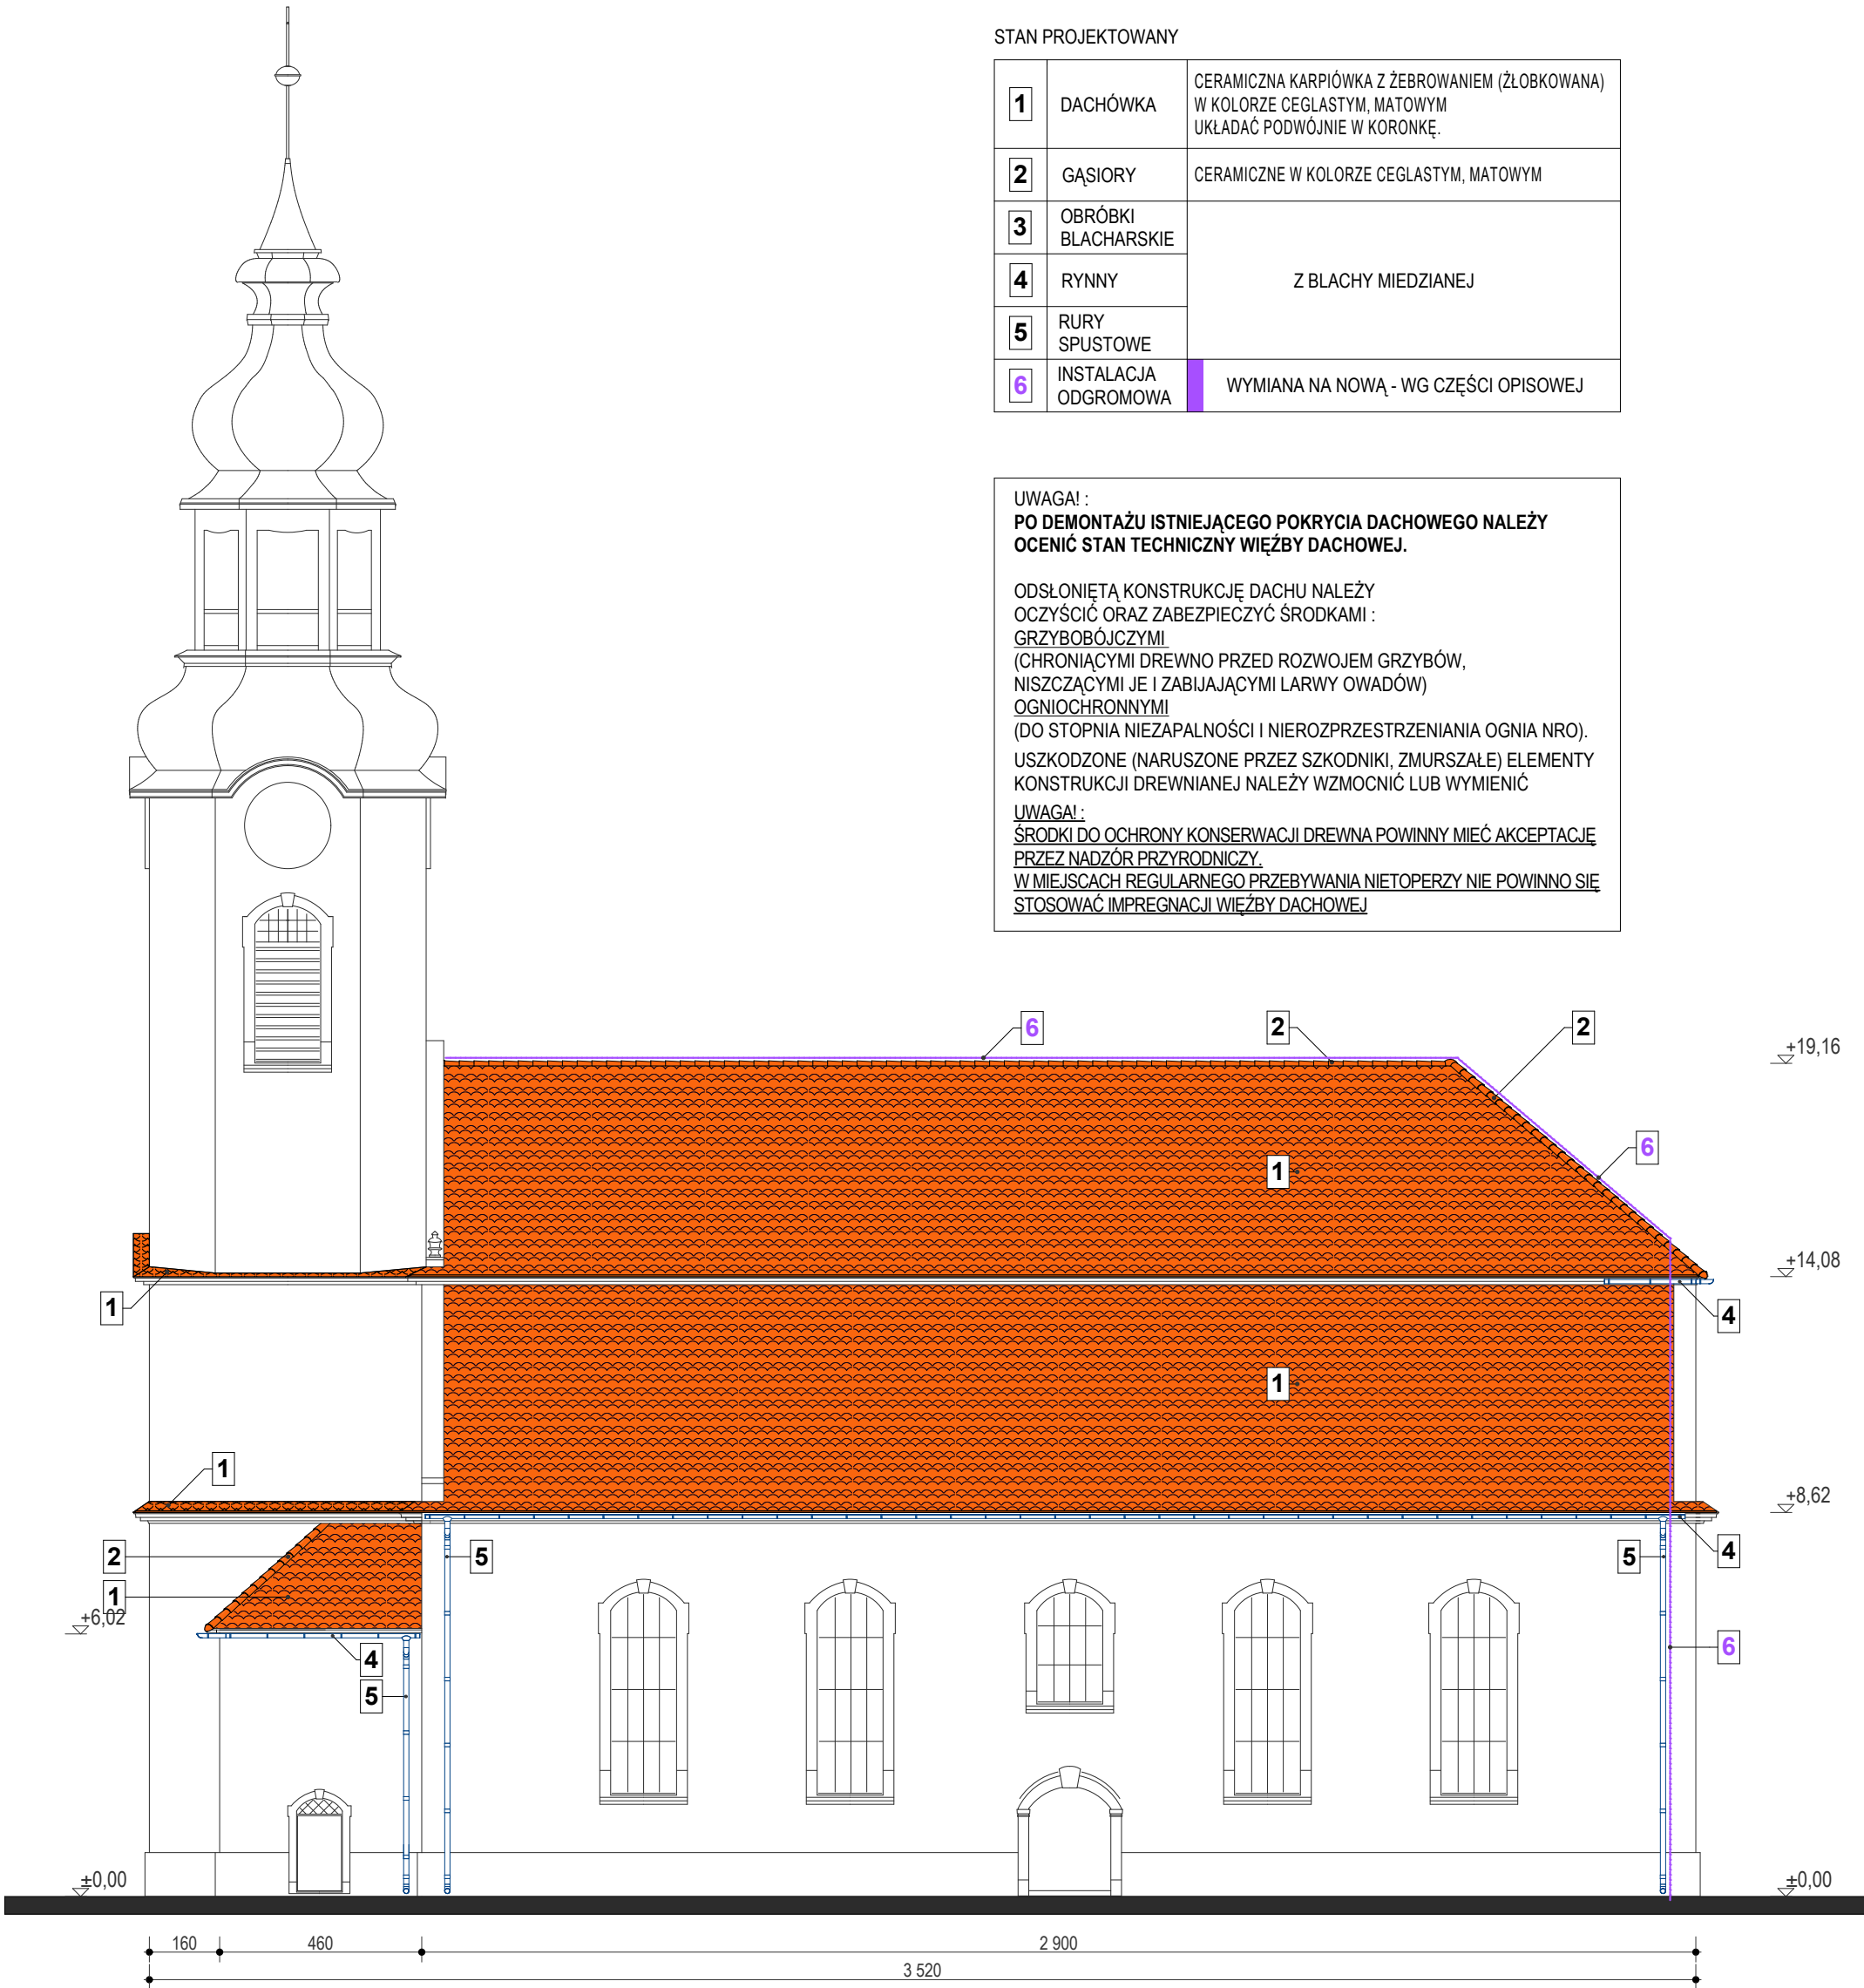
STAN PROJEKTOWANY

1	DACHÓWKA	CERAMICZNA KARPÍÓWKA Z ŻEBROWANIEM (ŻŁÓBKOWANA) W KOLORZE CEGLASTYM, MATOWYM UKŁADAĆ PODWÓJNIE W KORONKĘ.
2	GĄSIORY	CERAMICZNE W KOLORZE CEGLASTYM, MATOWYM
3	OBRÓBK BLACHARSKIE	Z BLACHY MIEDZIANEJ
4	RYNNY	
5	RURY SPUSTOWE	
6	INSTALACJA ODGROMOWA	WYMIANA NA NOWĄ - WG CZĘŚCI OPISOWEJ

UWAGA! :
PO DEMONTAŻU ISTNIEJĄCEGO POKRYCIA DACHOWEGO NALEŻY
OCENIĆ STAN TECHNICZNY WIĘZBY DACHOWEJ.

ODSŁONIĘTĄ KONSTRUKCJĘ DACHU NALEŻY
OCZYŚCIĆ ORAZ ZABEZPIECZYĆ ŚRODKAMI :
GRZYBOBÓJCZYM
(CHRONIĄCYMI DREWNO PRZED ROZWOJEM GRZYBÓW,
NISZCZĄCYMI JE I ZABIJAJĄCYMI LARWY OWADÓW)
OGNIOCHRONNYMI
(DO STOPNIA NIEZAPALNOŚCI I NIEROZPRZESTRZENIANIA OGNI NRO).
USZKODZONE (NARUSZONE PRZEZ SZKODNIKI, ZMURSZAŁE) ELEMENTY
KONSTRUKCJI DREWNIANEJ NALEŻY WZMOCNIĆ LUB WYMIENIĆ
