STAN ISTNIEJĄCY

Temat: REMONT POKRYCIA DACHOWEGO KOŚCIOŁA PW. ŚW. TRÓJCY W PASZOWICACH		
Obiekt: BUDYNEK SAKRALNY		
Adres: Paszowice nr 115, 59 - 411Paszowice działka nr 94/7, obręb Paszowice		
Inwestor: PARAFIA RZYMSKOKATOLICKA PW. ŚWIĘTEJ TRÓJCY Paszowice nr 115, 59 - 411Paszowice		
Projektant: mgr. inż. arch Agnieszka Wolska - Cielnińska upr. nr 01/DSOKK/2022		Podpis
Opracował: mgr inż. Tomasz Cichoński		Podpis
Tytuł rysunku: INWENTARYZACJA ELEWACJA PÓŁNOCNO - ZACHODNIA		
Stadium: PB-IB	Branża: BUDOWLANA	Nr rysunku: <b>I-02</b>
Data: 21.06.2024	Skala: 1:150    Arkusz: A3

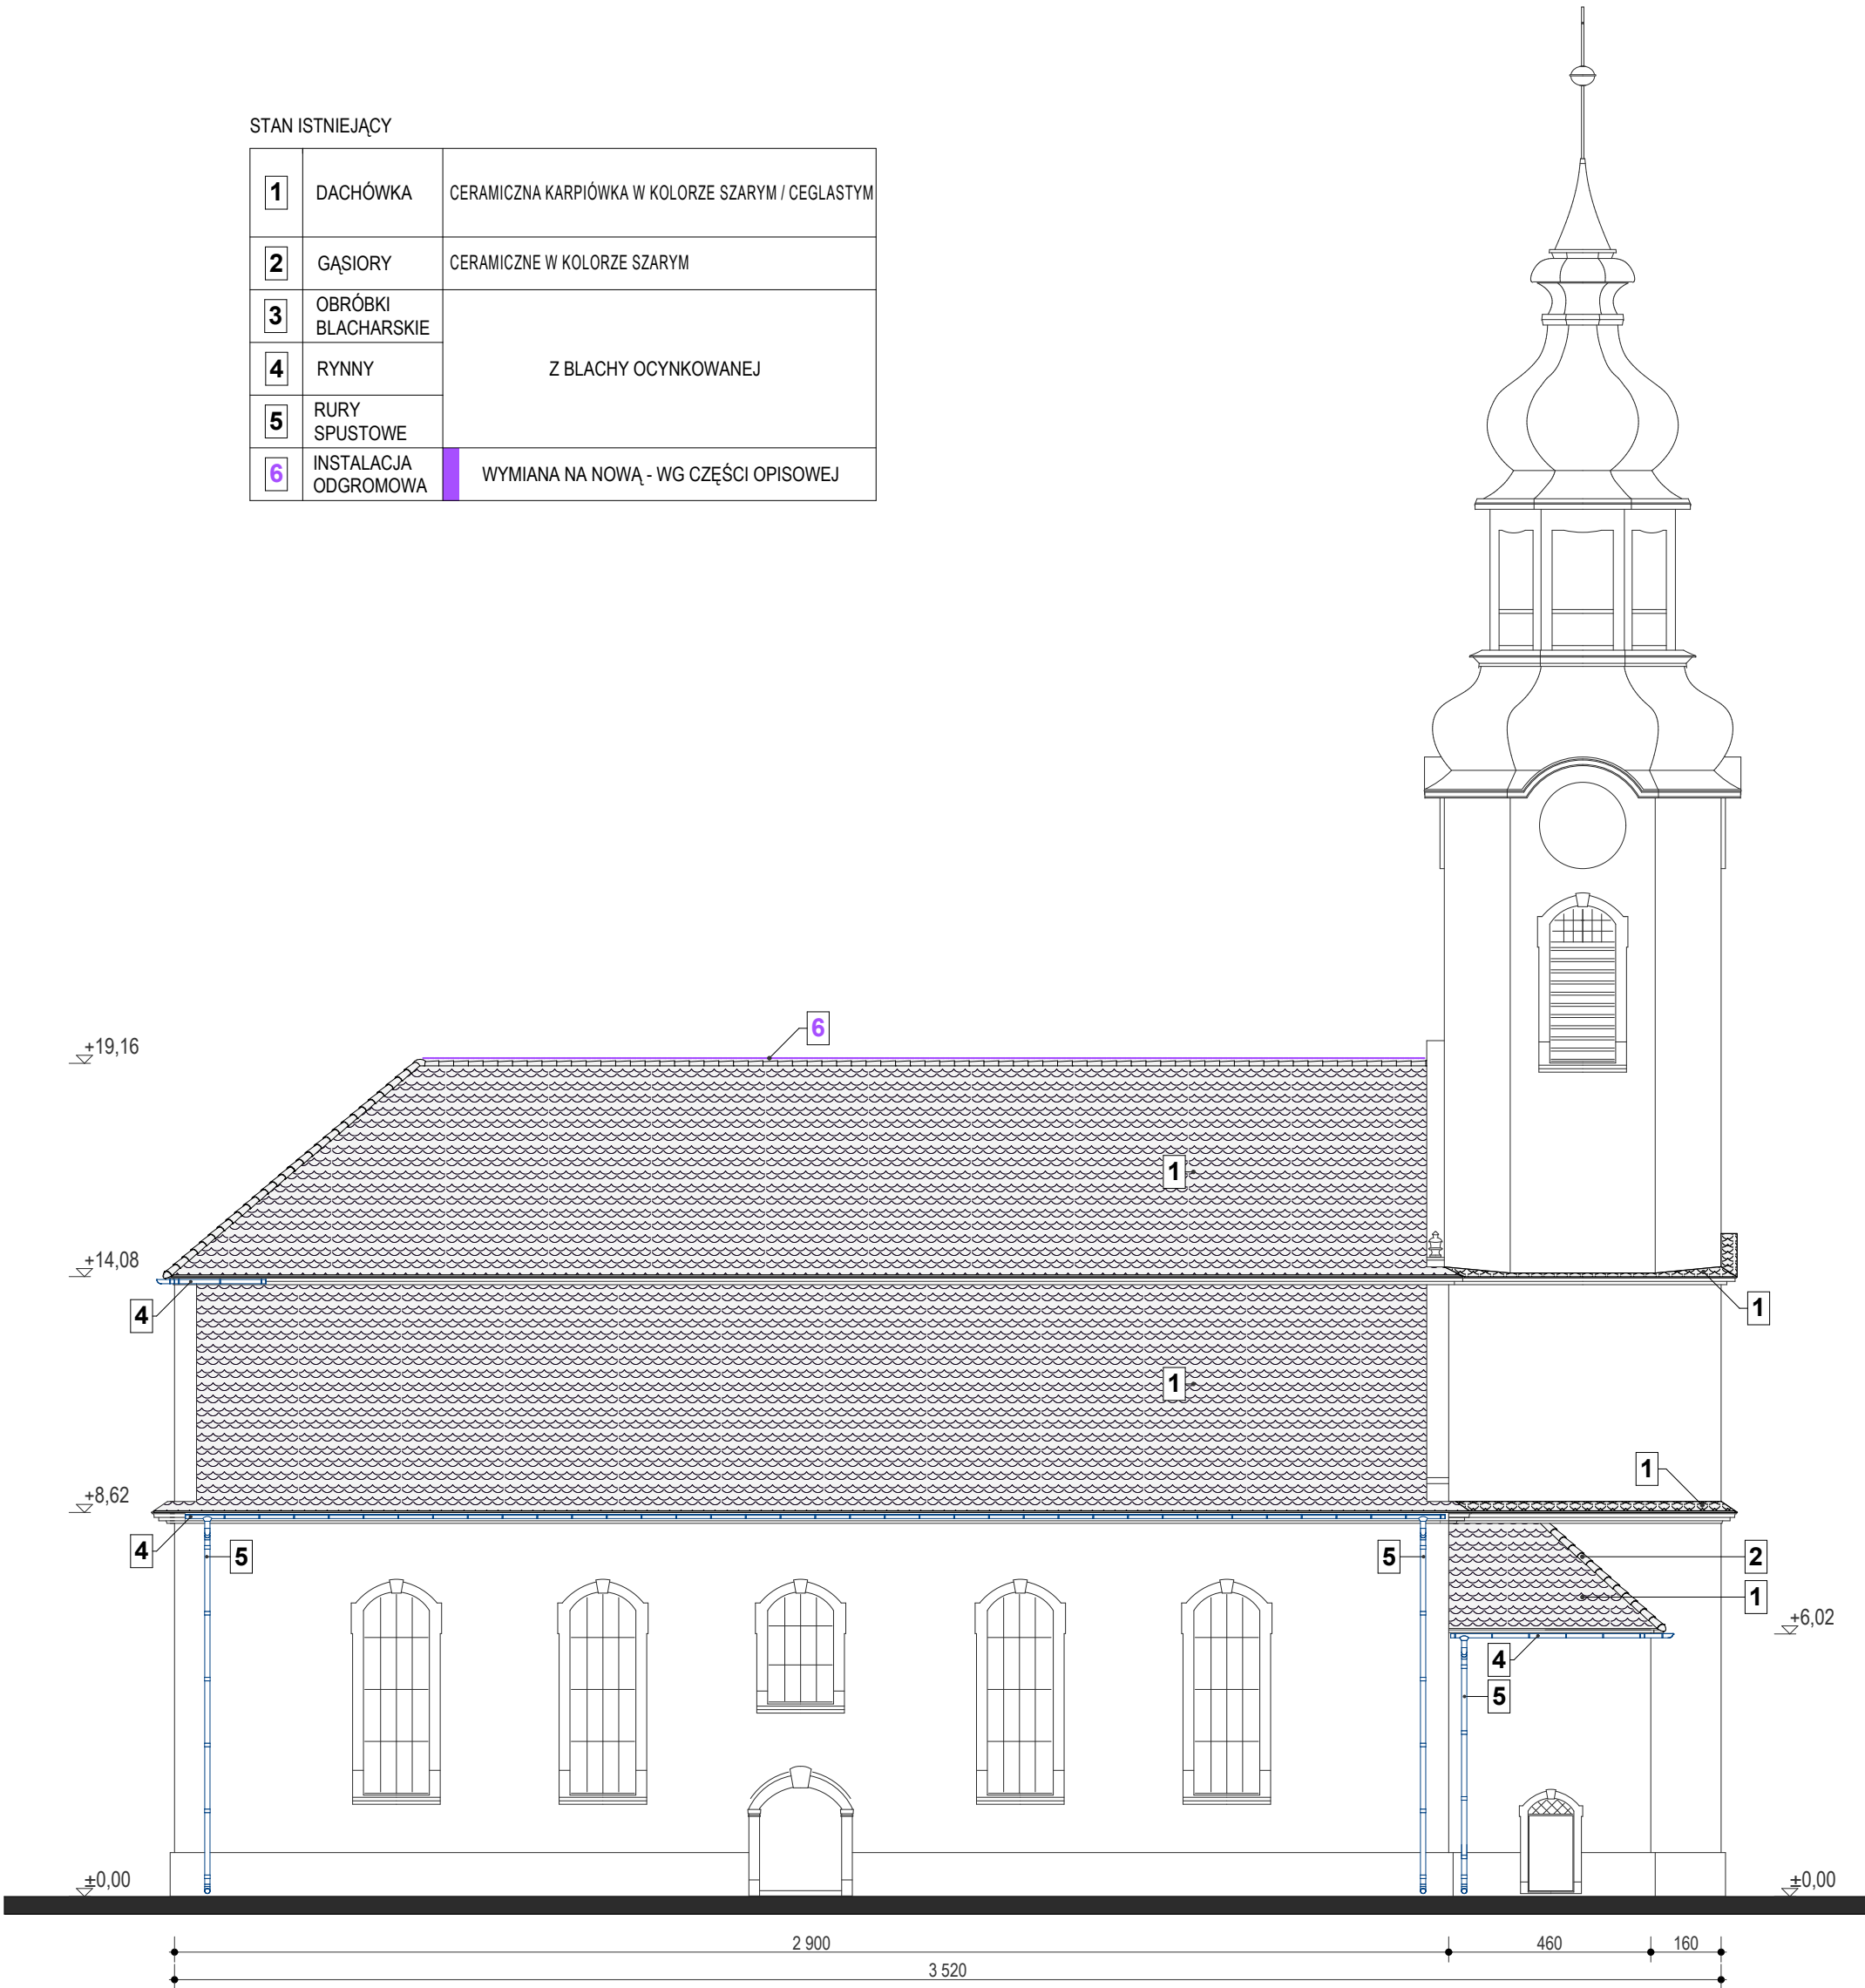
1	DACHÓWKA	CERAMICZNA KARPIÓWKA W KOLORZE SZARYM / CEGLASTYM
2	GĄSIORY	CERAMICZNE W KOLORZE SZARYM
3	OBRÓBK BLACHARSKIE	Z BLACHY OCYNKOWANEJ
4	RYNNY	
5	RURY SPUSTOWE	
6	INSTALACJA ODGROMOWA	WYMIANA NA NOWĄ - WG CZĘŚCI OPISOWEJ
