Temat: REMONT POKRYCIA DACHOWEGO KOŚCIOŁA PW. ŚW. TRÓJCY W PASZOWICACH		
Obiekt: BUDYNEK SAKRALNY		
Adres: Paszowice nr 115, 59 - 411Paszowice działka nr 94/7, obręb Paszowice		
Inwestor: PARAFIA RZYMSKOKATOLICKA PW. ŚWIĘTEJ TRÓJCY Paszowice nr 115, 59 - 411Paszowice		
Projektant: mgr. inż. arch Agnieszka Wolska - Cielińska upr. nr 01/DSOKK/2022		Podpis
Opracował: mgr inż. Tomasz Cichoński		Podpis
Tytuł rysunku: INWENTARYZACJA ELEWACJA POŁUDNIOWO - WSCHODNIA		
Stadium: PB-IB	Branża: BUDOWLANA	Nr rysunku: I-04
Data: 21.06.2024	Skala: 1:150 Arkusz: A3

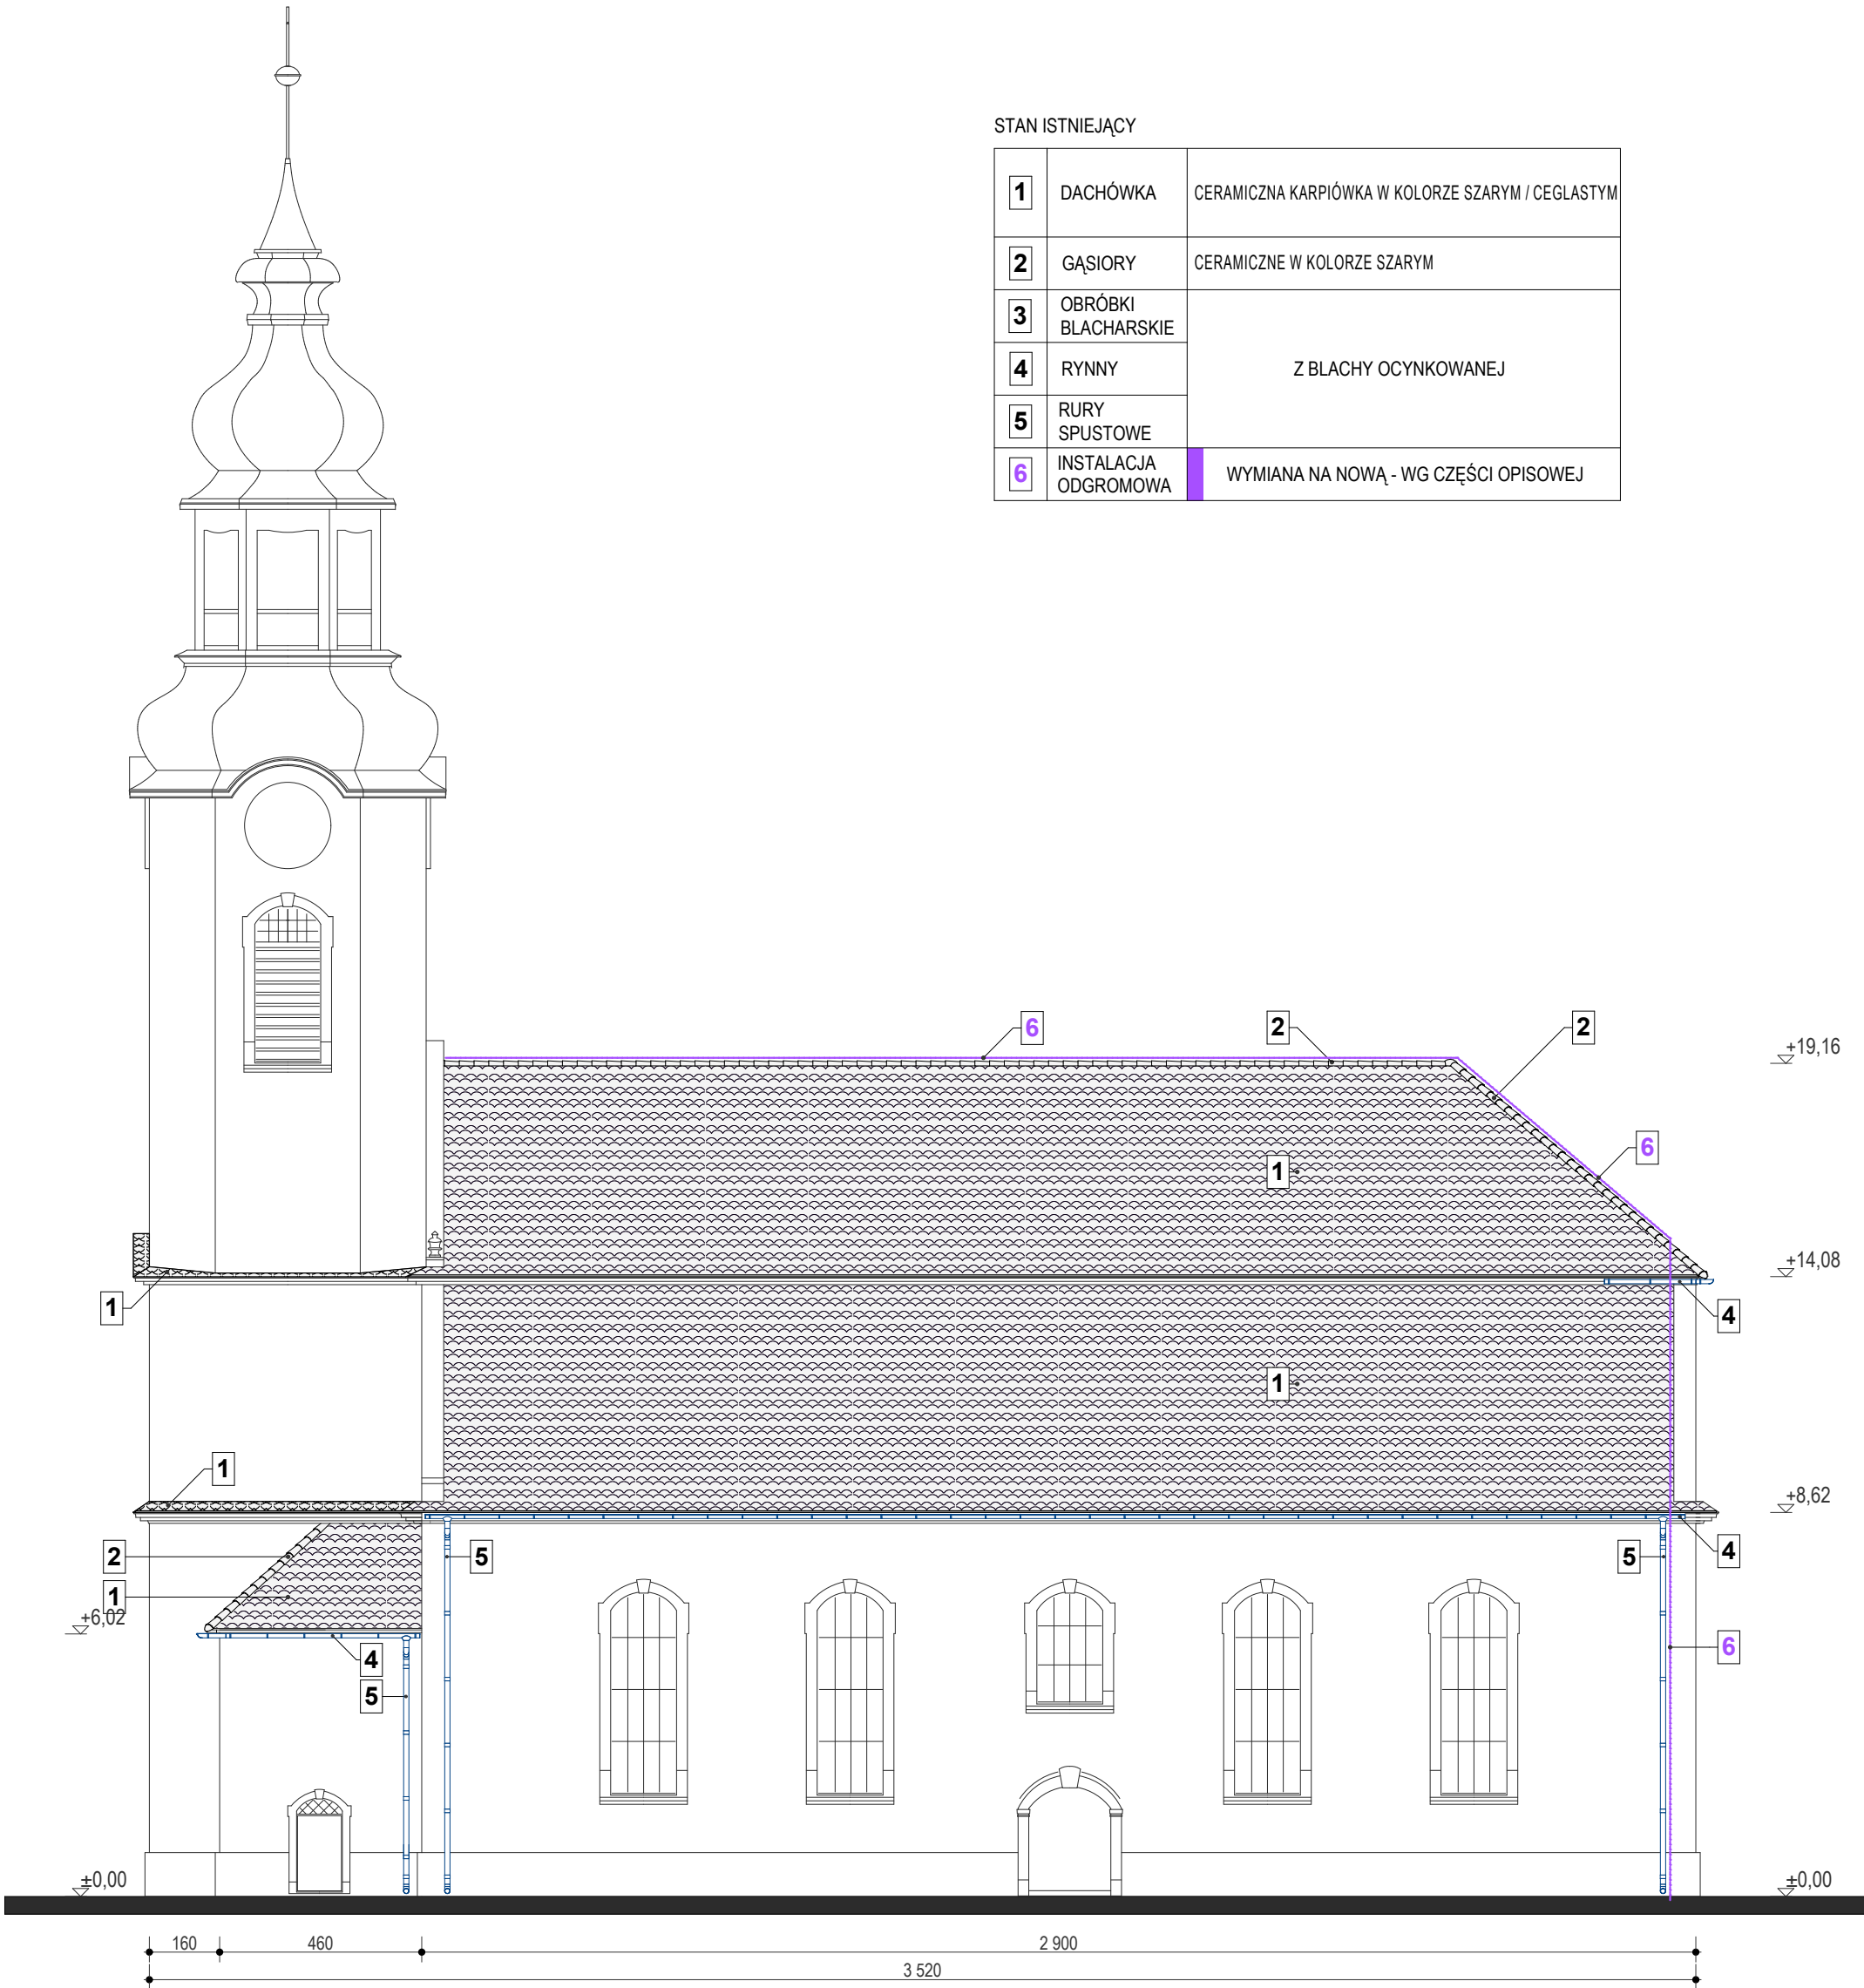
STAN ISTNIEJĄCY

1	DACHÓWKA	CERAMICZNA KARPIÓWKA W KOLORZE SZARYM / CEGLASTYM
2	GĄSIORY	CERAMICZNE W KOLORZE SZARYM
3	OBRÓBKIBŁACHARSKIE	Z BLACHY OCYNKOWANEJ
4	RYNNY	
5	RURYSPUSTOWE	
6	INSTALACJIAODGROMOWA	WYMIANA NA NOWĄ - WG CZĘŚCI OPISOWEJ
